## **Umbau des IHKA-Steuergerätes (E32) wegen Überhitzung** ***Modifiaction of the IHKA control unit (E32) due to overheating***

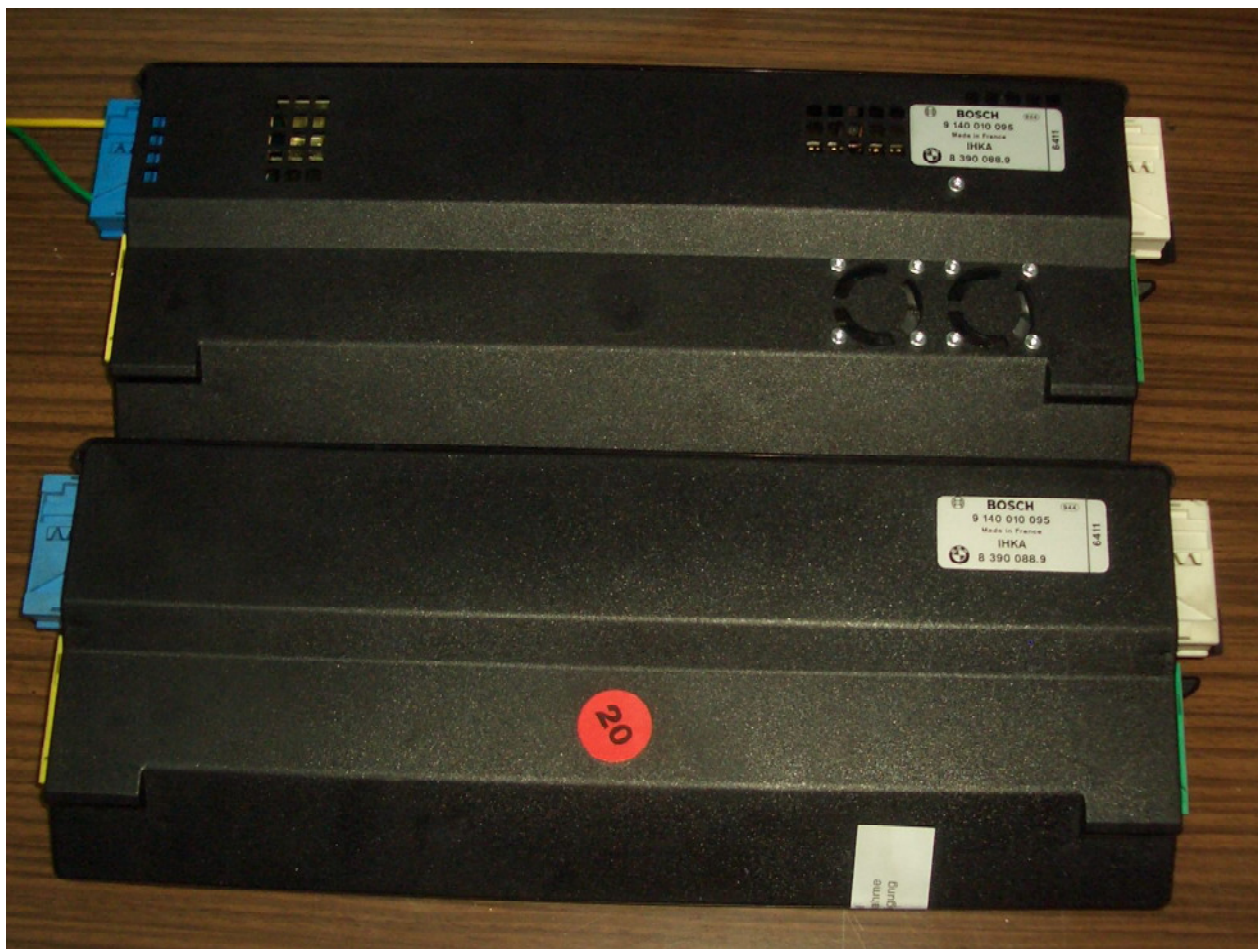
**Oben: modifiziertes IHKA-Steuergerät**  
**Unten: originales IHKA-Steuergerät**

**Top: modified IHKA control unit**  
**Bottom: original IHKA control unit**

*As a solution an active cooling was built in.*

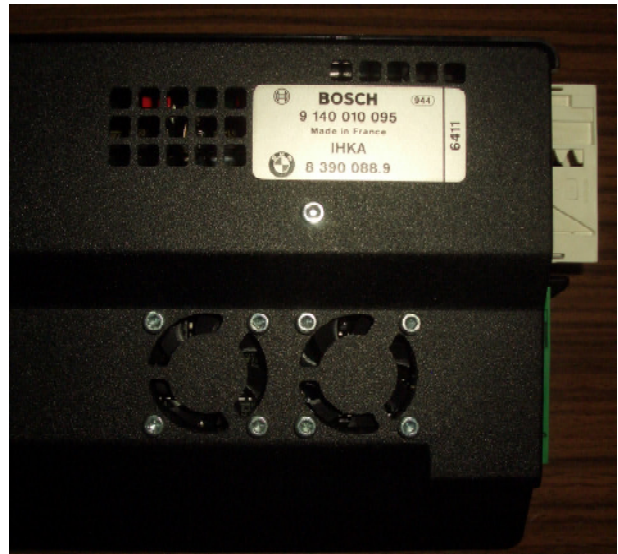
**Ausschnitte und Lüfter Fahrer-Seite**  
*Cut-out's and fans driver side*

Die Ausschnitte befinden sich über den Komponenten mit der größten Hitzeentwicklung. Die zwei Lüfter (30x30x7) wurden in die „Stufe“ des Gehäuses eingebaut, darunter ist ausreichend Abstand zu den elektronischen Bauteilen.

*The cut-outs are located over the components which generated the largest amount of heat. The two fans (30x30x7) were built into the “step” of the housing; there is enough space to the opposing electronic components.*
